# 艺圃周边街巷预防性保护研究

## Study on the Pre-conservation of the Surrounding Alleys of Yipu

**摘 要**  
园林街巷环境作为园林空间的外部延伸, 在园林遗产保护中占有重要地位。然而当前对于园林遗产周边街巷保护主要停留在规划调控阶段, 少有对遗产周边的有效保护及园林遗产与周边街巷一体化的保护。采用文献研究、实地调研等方法, 以艺圃为例, 结合古地图信息辅以文献对艺圃周边街巷原真性进行研究, 通过实地调研梳理艺圃与周边街巷的矛盾与冲突, 基于园林遗产预防性保护内涵提出基于艺圃现状的“园宅巷一体化”保护理念与相关建议措施。

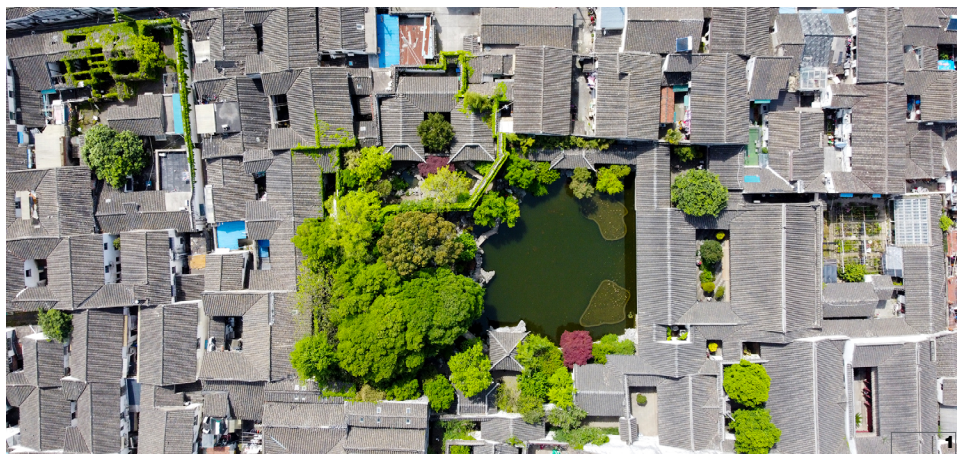
图1 街巷环境中的艺圃  
Fig. 1 Yipu in the street setting

艺圃宅门位于文衙弄五号,东临文衙弄。由此入,穿过曲折门径至轿亭,即至艺圃的园林与家宅。文衙弄南北走向,向南连接宝林寺前,往北通向天库前。自宅门沿文衙弄向北,有东西向赛儿巷连接文衙弄与吴趋坊。艺圃西侧临十间廊屋,开有侧门,曾作为艺圃唯一入口。西门以南有平安巷与十间廊屋相连,作为艺圃以南数间民居的出入通道。艺圃置身于街巷围合之中,周边街巷变化丰富(图1),游客前往艺圃主要通过吴趋坊至宝林寺前或由专诸巷至天库前前往文衙弄进入艺圃。文衙弄得名于艺圃园主文氏<sup>[9]</sup>,与艺圃关系密切,是去往艺圃的必经之途。天

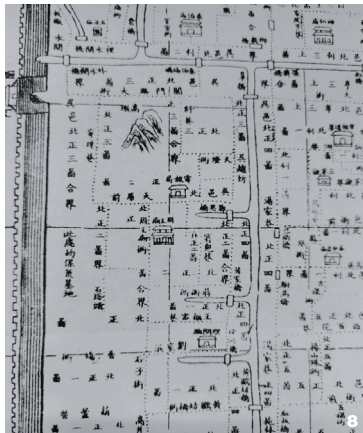
图8 清光绪《苏城全图》  
Fig. 8 Complete city map of Suzhou, Guangxu, Qing Dynasty

周边街巷分布与前代发生较大差异。此图中文衙弄恢复17世纪中期前格局，连接天库前与宝林寺前（图中标为蒋家街），但南北两段存在转折，转折与现今几近相反。北段未标注巷名，南段标为赛儿巷，而前代东西走向赛儿巷已不存在。绘制于清光绪三十四年（1908年）的《苏州巡警分区全图》（图9）中街巷格局与光绪《苏城全图》相近，此图中宝林寺前已被标为宝林寺前，十间廊屋标为十郎巷，原赛儿巷缺失，图中文衙弄北段被标为赛儿巷，南段出现且被标为文衙前。民国1914年绘制的《新测苏州城厢明细全图》（图10）与《苏州巡警分区全图》中的街巷布局呈现出高度一致性，在街巷走向与名称上均无太大差异，仅未绘制出十间廊屋。其后绘制的《苏州府城之图》<sup>①</sup>（图11）对街巷记载较为粗略，但走向基本与先前没有冲突。1921年绘制的《最新苏州城厢明细全图》（图12）与《新测苏州城厢明细全图》对艺圃周边街巷记载基本一致。结合诸

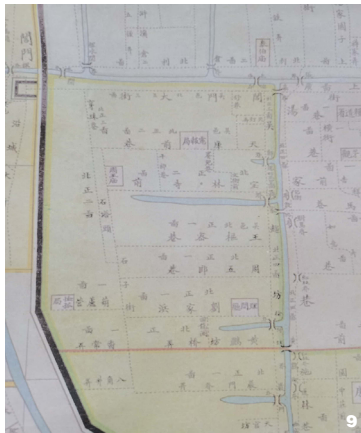
图9 清光绪《苏州巡警分区全图》  
Fig. 9 Complete map of the Suzhou Patrol Division, Guangxu, Qing Dynasty

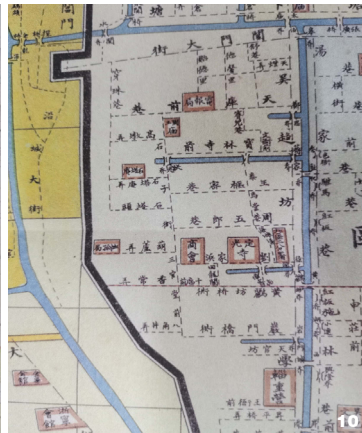
图10 民国《新测苏州城厢明细全图》  
Fig. 10 Newly measured full street map of Suzhou, 1914

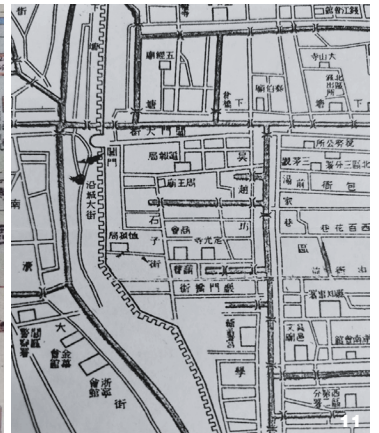
图11 民国《苏州府城之图》  
Fig. 11 City map of Suzhou, 1910

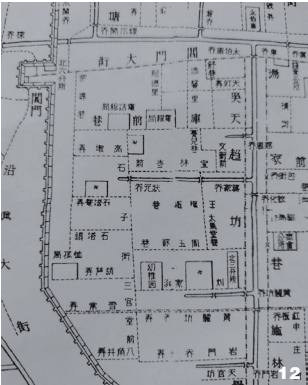
图12 民国《最新苏州城厢明细全图》  
Fig. 12 Latest complete map of Suzhou street, 1921

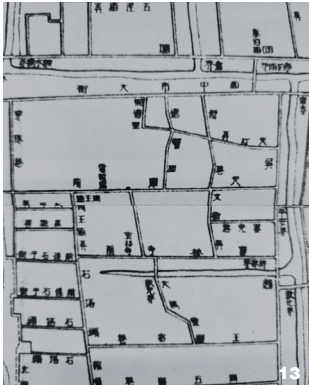
图13 民国《最新苏州市全图》  
Fig. 13 Latest complete map of Suzhou City, 1927

1927年绘制的《最新苏州市全图》（图13）中显示，艺圃周边街巷再次发生较大变化，重新恢复清中期的街巷格局，东西向赛儿巷再次被记载，文衙弄连接天库前与宝林寺前，与十间廊屋平行但存在一定转折。在1940年绘制的《吴县城厢图》（图14）中明确标出平安街（即今平安弄）位置，文衙弄北段转折情况也与现今差异不大。故现今艺圃周边街巷格局大致沿袭20世纪30年代，仅在文衙弄北段等小部分区域有所变动<sup>[14]</sup>。

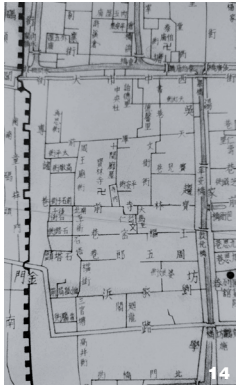
图14 民国《吴县城厢图》  
Fig. 14 Street map of Wu county, 1940

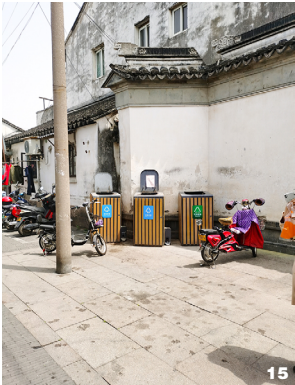
图15 艺圃照壁前的垃圾桶与电动车  
Fig. 15 Bins and electric carts in front of the wall of Yipu

占据园林本身演化为对园林街巷空间的挤占。如艺圃东入口处照壁，由于周边街巷用地紧张，此处沦为周边居民安置垃圾桶与停放非机动车的场所，严重挤压了游客的集散空间与艺圃园林入口的景观风貌（图15）。

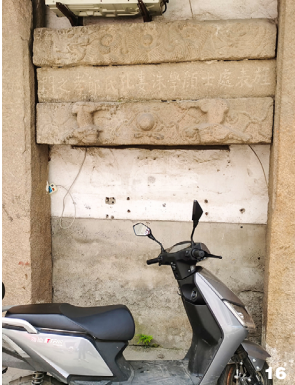
图16 节孝门保护现状  
Fig. 16 The current state of conservation of Jiexiao Gate

(3) 艺圃周边文化古迹保护的忽视。艺圃周边的街巷均具有深厚文脉，除节孝门等外，周边曾有周王庙、宝林寺等古迹。但诸类古迹保存与维护状态均不佳，如节孝门被建筑严重包围，且沦为居民停放非机动车场所（图16）。界桩则被砌入墙体，部分字迹被刷漆或风化得模糊不清。宝林寺等毁佚古迹已全然无法感受到其存在过的痕迹，街巷文化记忆有所缺失。
